# Monitoring efektów związanych z remontem szlaków – erozja gleby

Krzysztof Kiszka, Małgorzata Kijowska-Strugała,

Stacja Badawcza w Szymbarku, Instytut Geografii i Przestrzennego Zagospodarowania PAN

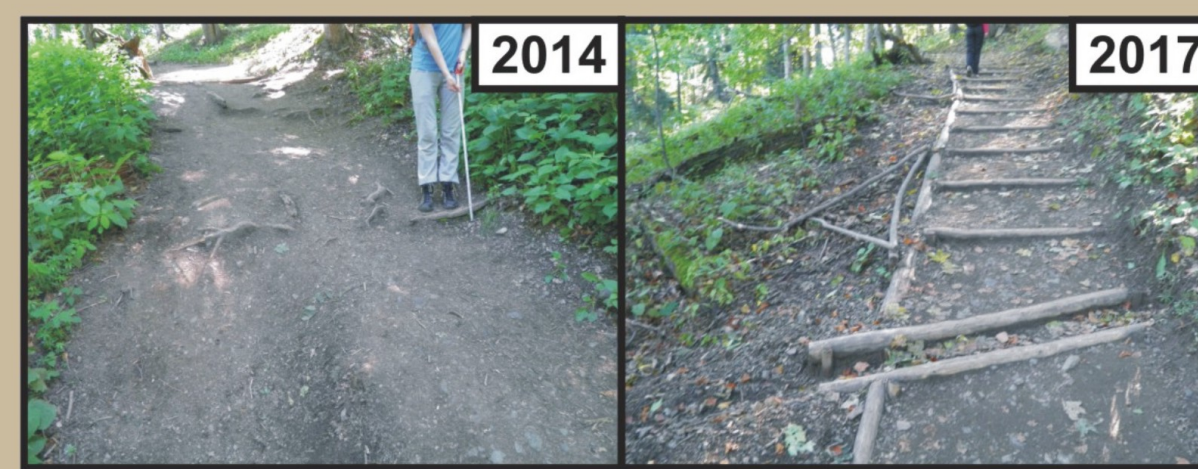
Zastosowanie drewnianych progów, krawężników, przepustów wodnych oraz przeszkód w celu ograniczenia erozji na szlaku Kosarzyska-Polana Pieniny

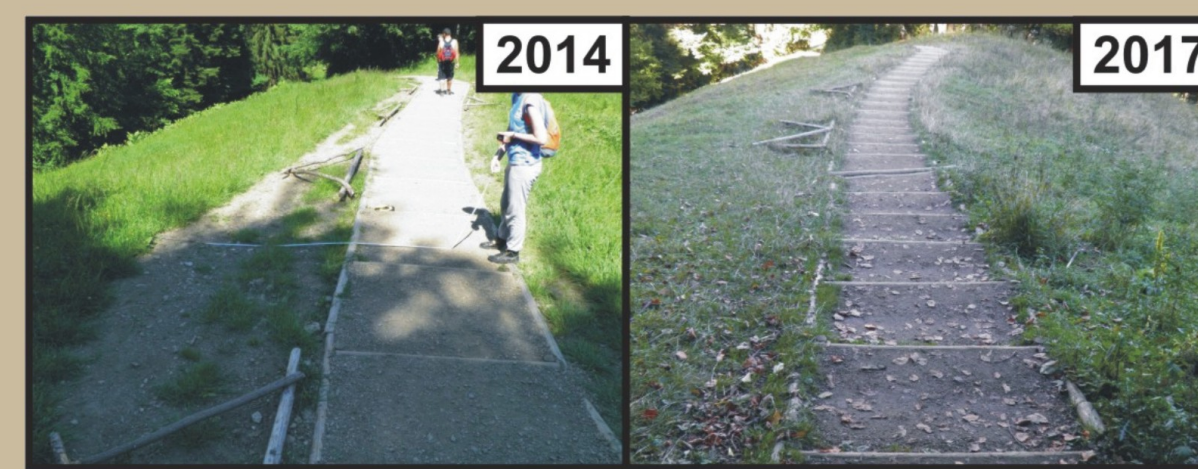
Efekty zastosowania zabezpieczeń przed rozdeptywaniem bocznym szlaku Kosarzyska-Polana Pieniny przez turystów

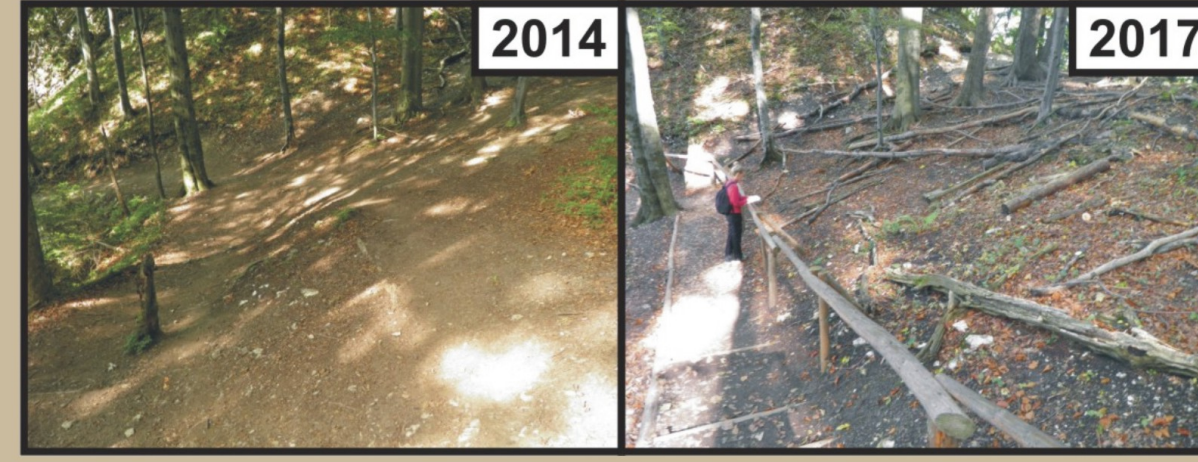
Wydeptana powierzchnia w obrębie miejsca postojowego, które zostało skutecznie odgródzone od szlaku za pomocą barierek

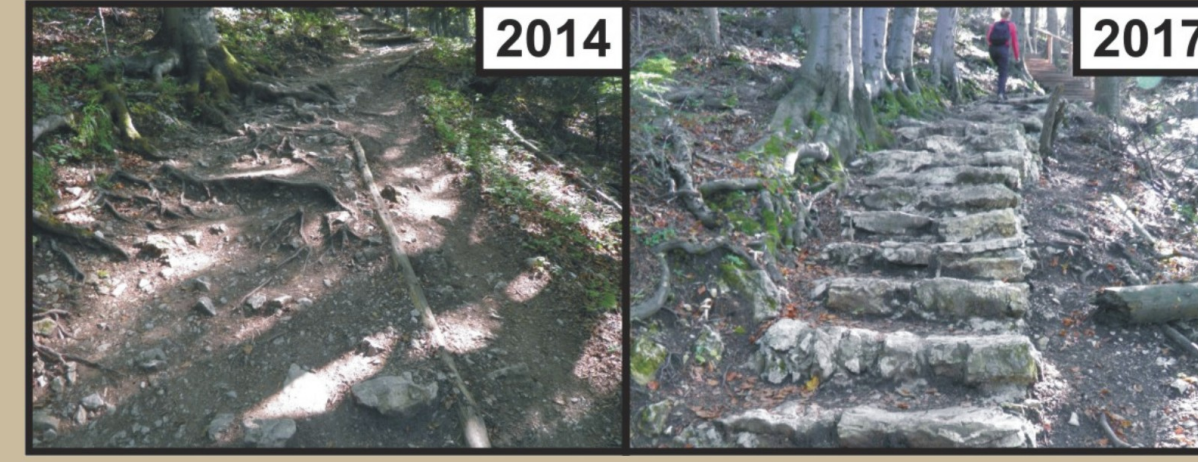
Efekty zastosowania zabezpieczeń przed rozdeptywaniem bocznym szlaku Kosarzyska-Polana Pieniny przez turystów

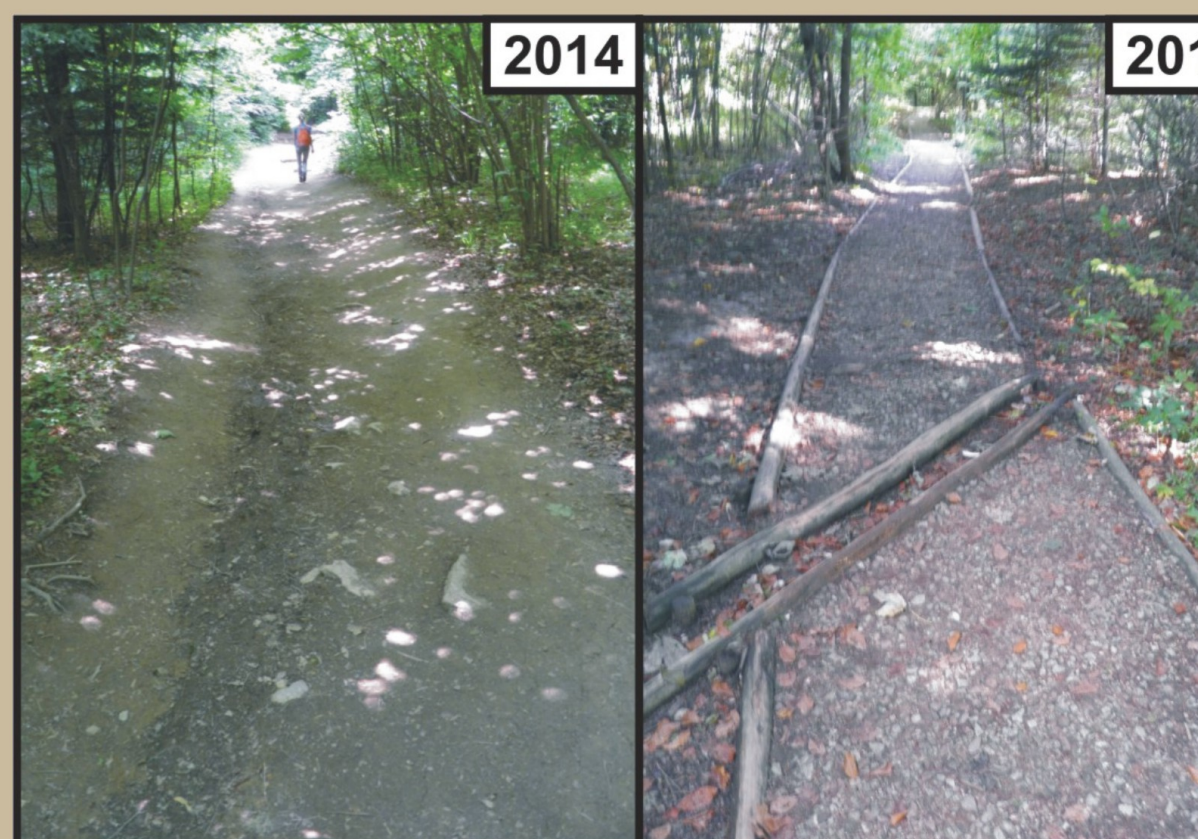
W wyniku renowacji nawierzchni badanego odcinka szlaku Kurnikówka-Wymiarki wielkość erozji została ograniczona do minimalnych rozmiarów

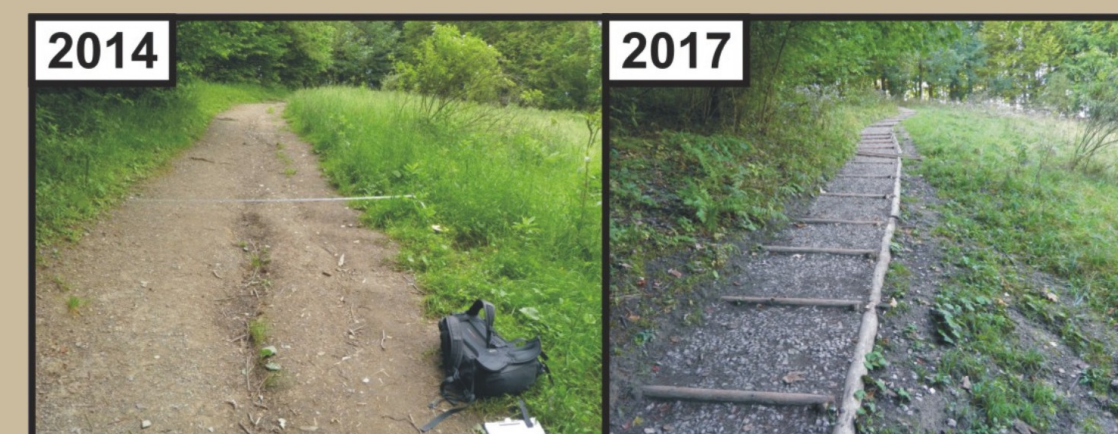
Uregulowany przebieg trasy turystycznej w górnym odcinku szlaku Kras - Sosnów

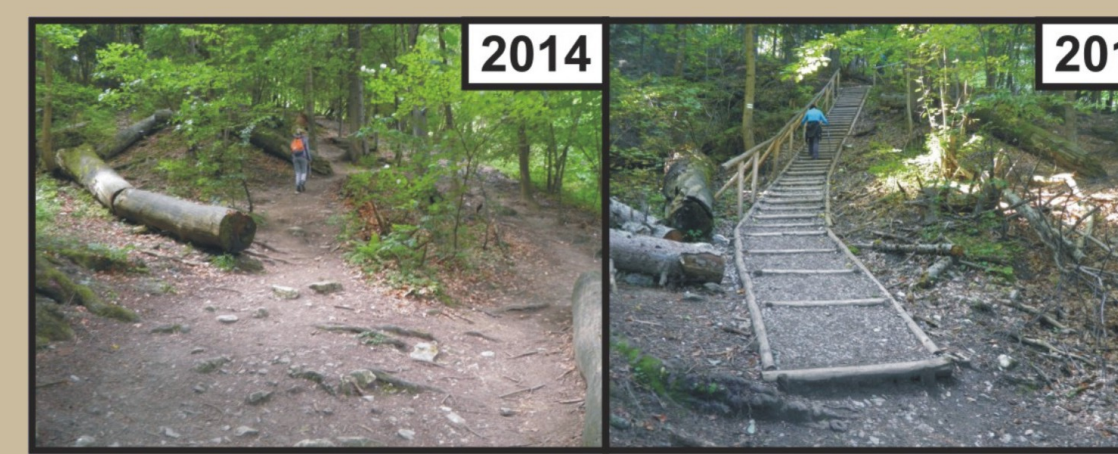
Fragment szlaku Kras - Sosnów o zmienionym przebiegu trasy w celu ominięcia strefy ze zniszczoną nawierzchnią

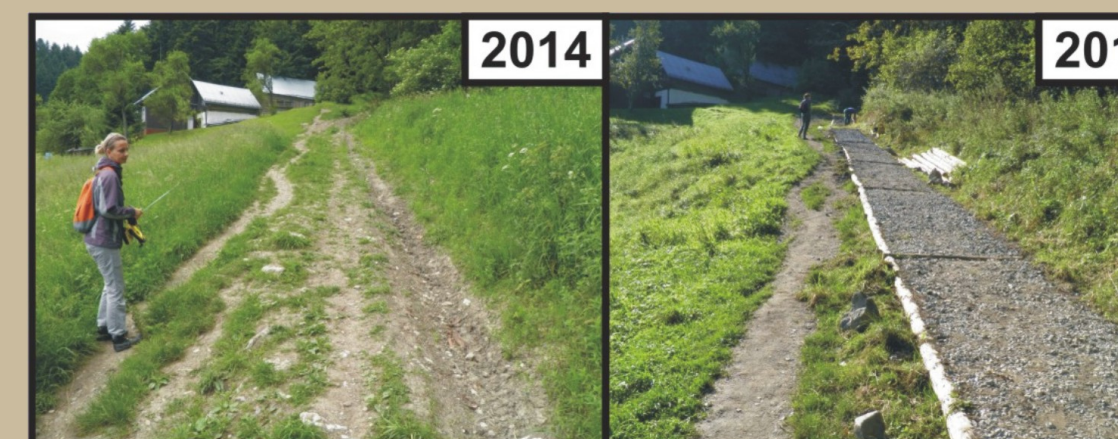
Stary oraz odnowiony fragment ścieżki w dolnej części szlaku zielonego
