**Streszczenie:** Celem badań było określenia wpływu zmian poziomów piętrzenia, geometrii profilu brzegowego oraz rodzaju gruntów tworzących przyległe zbocza na proces przeobrażania fragmentu linii brzegowej Zbiornika Czorszyńskiego. Obserwacje przebiegu procesu abrazji linii brzegowej wykonywane są od 2003 roku w siedmiu przekrojach badawczych znajdujących się w pobliżu zapory po stronie Pienińskiego Parku Narodowego. Zakres przeprowadzonych badań obejmował pomiary geodezyjne oraz badania geotechniczne terenowe i laboratoryjne wykonane do głębokości 0,8 m, w strefie przypowierzchniowej badanych przekrojów. W ramach badań terenowych oznaczono gęstości objętościową i wytrzymałość na ścinanie bez odpływu sondą krzyżkową.

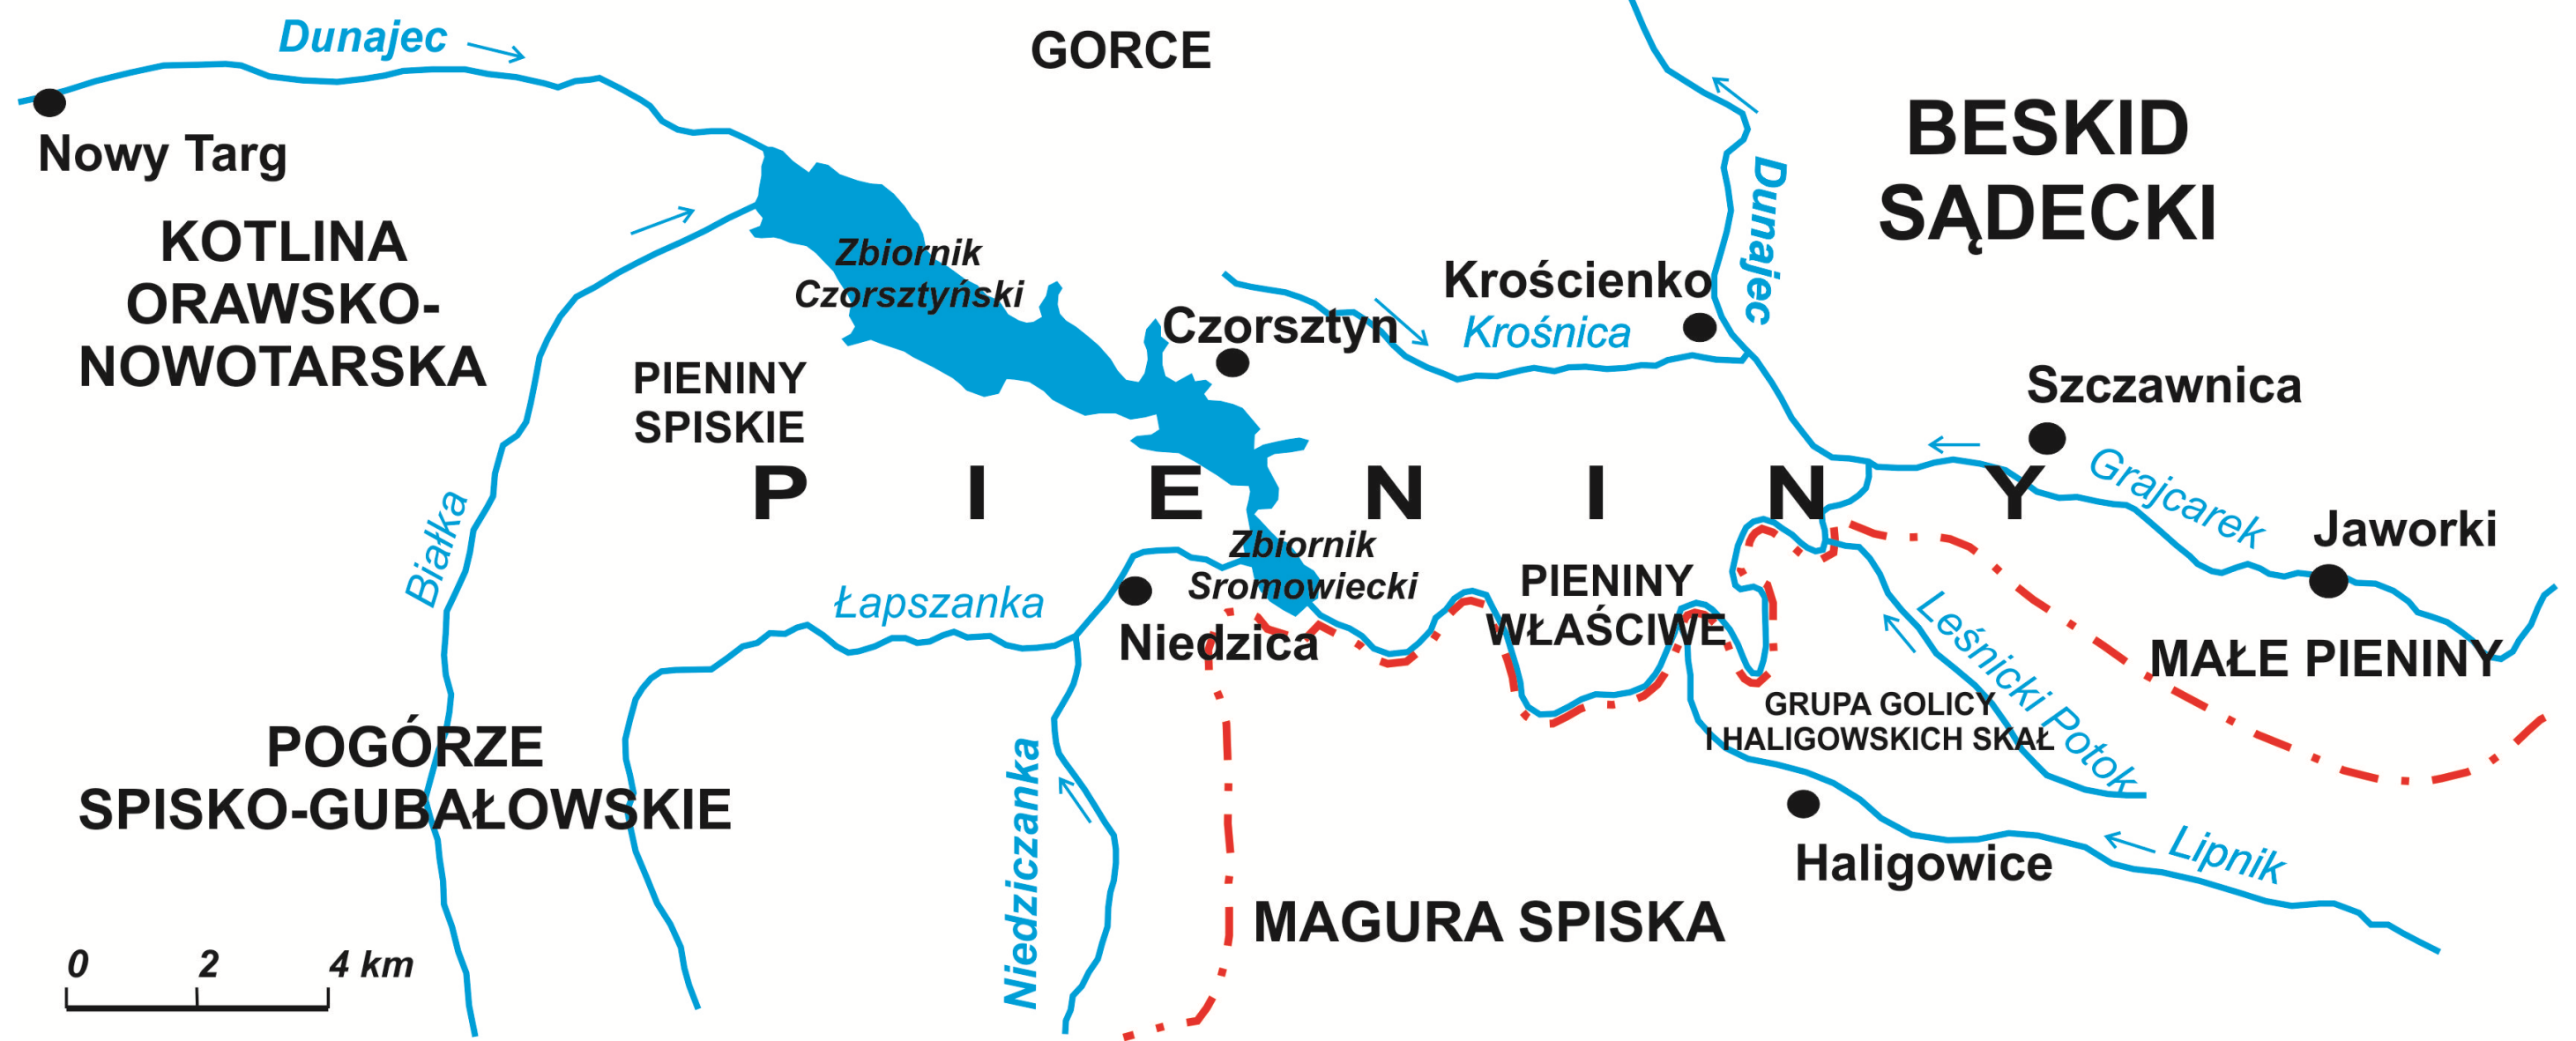
Rys. 3. Plan sytuacyjny zbiorników czorszyńskiego i sromowieckiego

Budowę zapór Zbiorników Czorszyńskiego i Sromowieckiego rozpoczęto w 1971 roku, a oddano je do eksploatacji odpowiednio w 1997 i 1994 roku. Zbiorniki zlokalizowano pomiędzy miejscowościami Dębno i Sromowce Wyżne na odcinku doliny Dunajca o długości około 11 km (rys. 3).
