# Monitoring efektów związanych z remontem szlaków – erozja gleby

Krzysztof Kiszka, Małgorzata Kijowska-Strugała,

Stacja Badawcza w Szymbarku, Instytut Geografii i Przestrzennego Zagospodarowania PAN

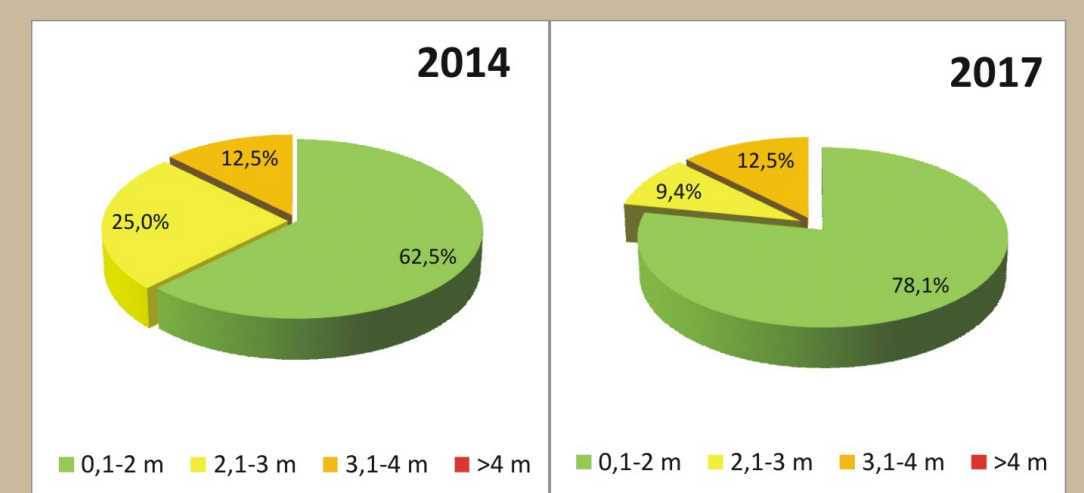
Procentowy udział długości ścieżki (Kosarzyska-Zamkowa Góra) w określonych przedziałach szerokości w 2014 i 2017 r.

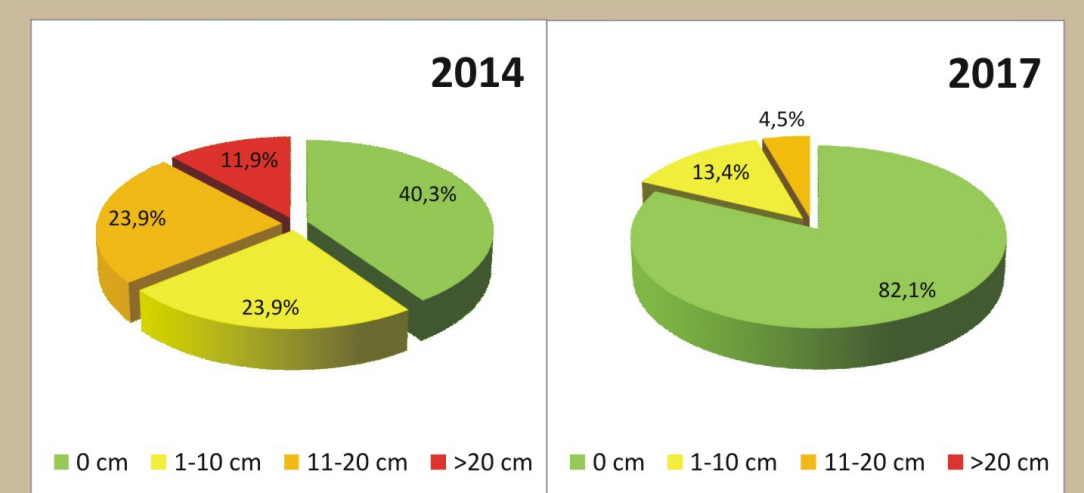
Procentowy udział długości ścieżki w określonych przedziałach głębokości rozcięć erozyjnych na szlaku Kosarzyska - Polana Pieniny w 2014 i 2017 r.

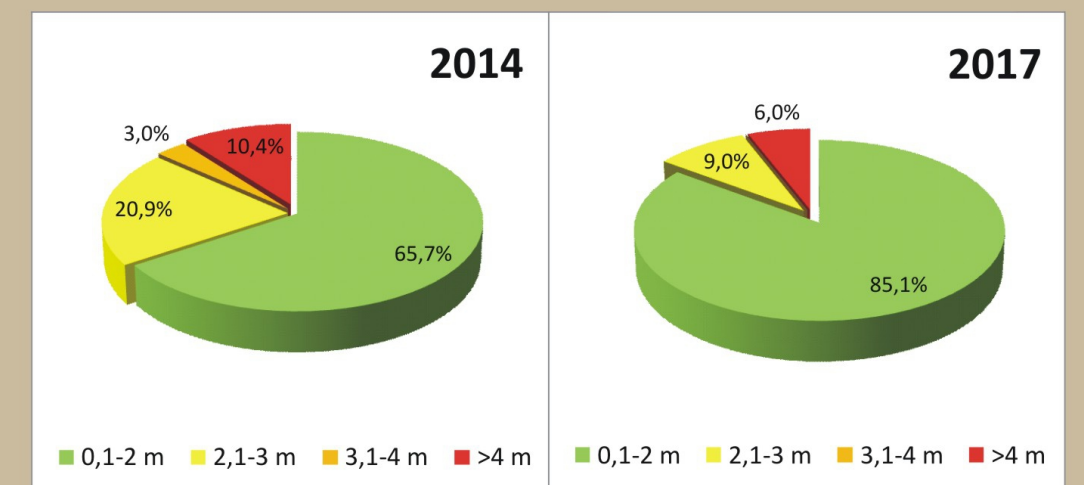
Procentowy udział długości ścieżki w określonych przedziałach szerokości na szlaku Kosarzyska-Polana Pieniny w 2014 i 2017 r.

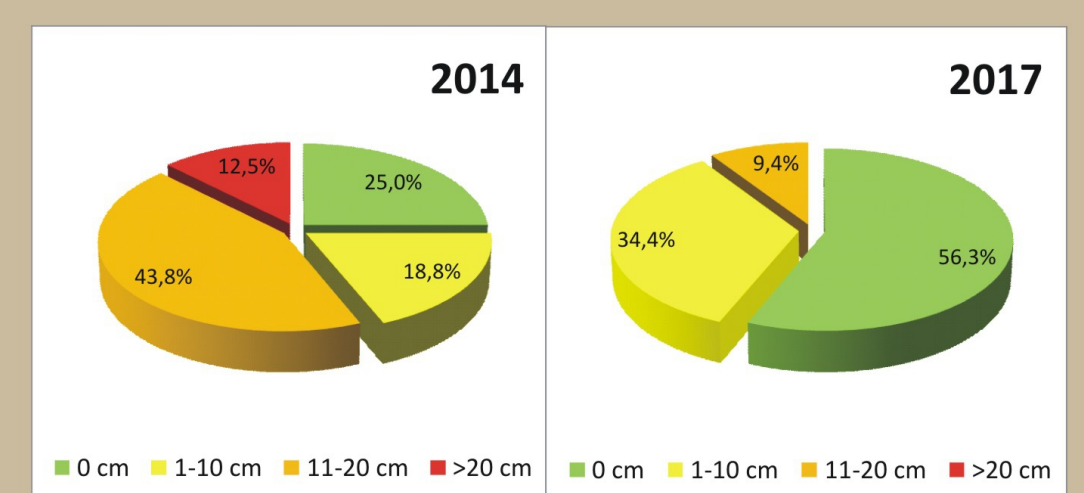
Procentowy udział długości ścieżki w określonych przedziałach głębokości rozcięć erozyjnych na szlaku Kosarzyska - Zamkowa Góra w 2014 i 2017 r.

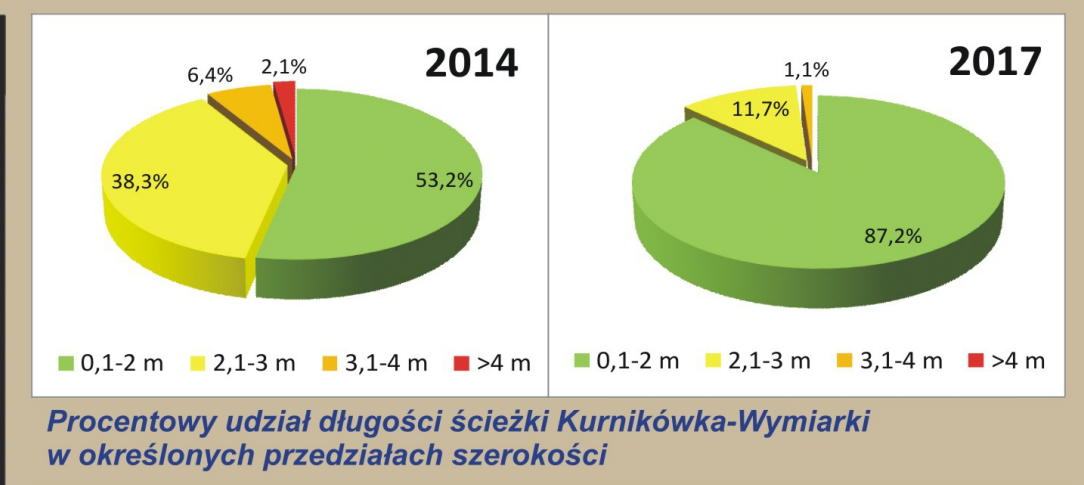
Procentowy udział długości ścieżki w określonych przedziałach szerokości na szlaku Kurnikówka-Wymiarki w 2014 i 2017 r.

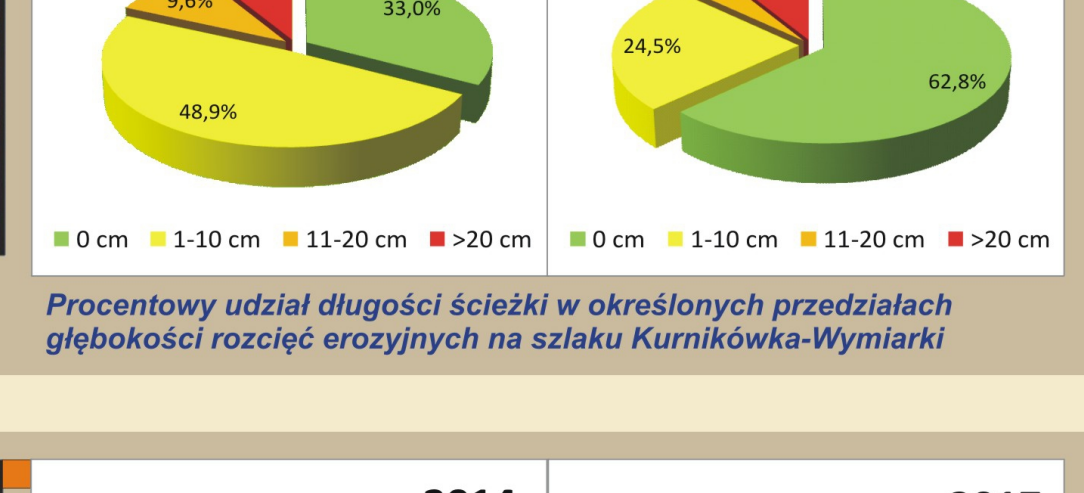
Procentowy udział długości ścieżki w określonych przedziałach głębokości rozcięć erozyjnych na szlaku Kurnikówka-Wymiarki w 2014 i 2017 r.

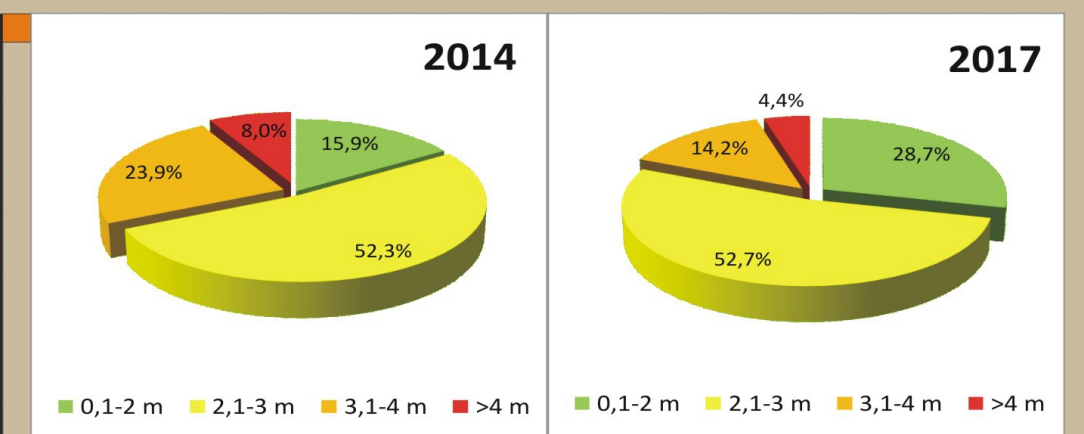
Procentowy udział długości ścieżki w określonych przedziałach szerokości na szlaku Kras - Sosnów w 2014 i 2017 r.

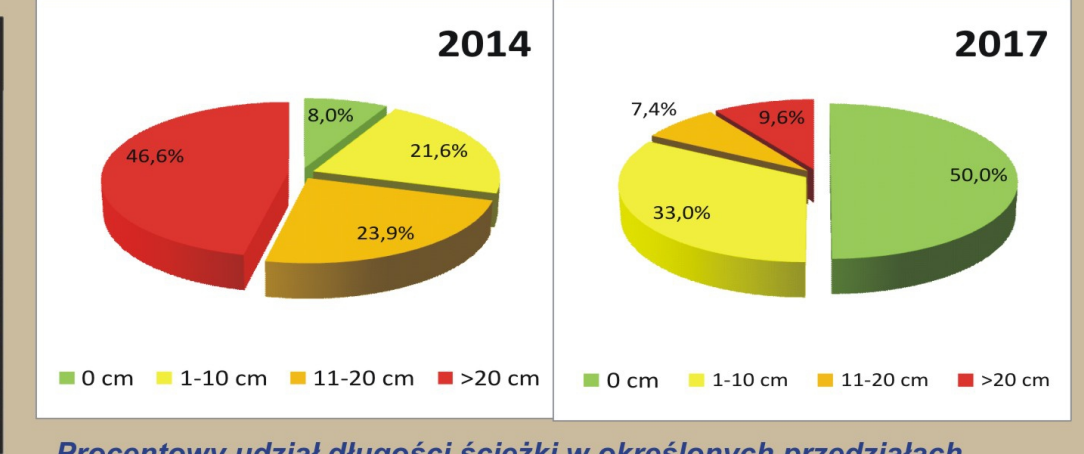
Procentowy udział długości ścieżki w określonych przedziałach głębokości rozcięć erozyjnych na szlaku Kras - Przełęcz Sosnów w 2014 i 2017 r.

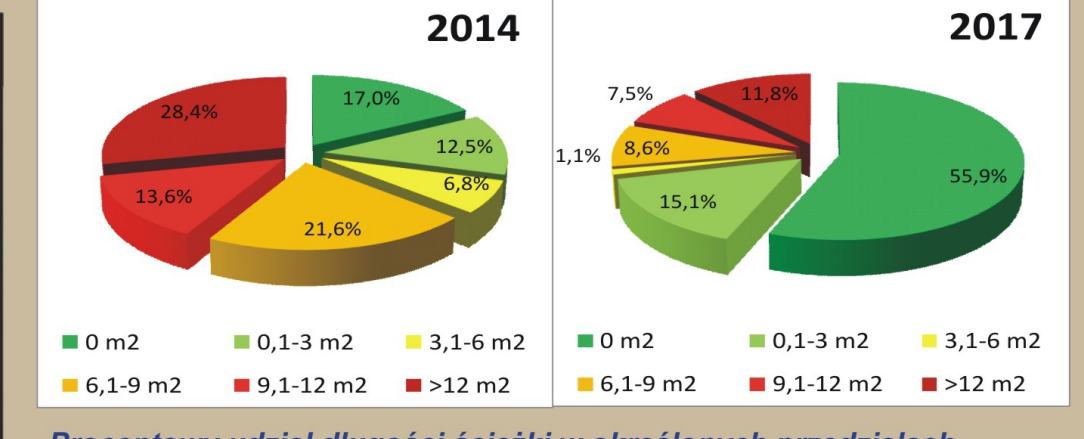
Procentowy udział długości ścieżki w określonych przedziałach całkowitej powierzchni erozji wzdłuż szlaku Kras - Przełęcz Sosnów w 2014 i 2017 r.
